INFORME MENSUAL DIRECCIÓN TÉCNICA

Nombre del Proyecto: Corredor Logístico Goascorán-Villa de San Antonio y Tegucigalpa-San Pedro Sula-Puerto Cortés

Periodo del Informe: MARZO 2016

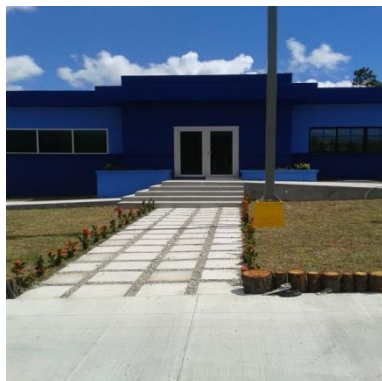
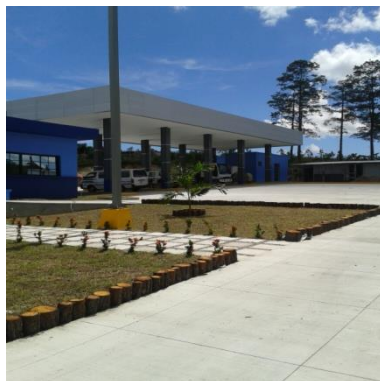
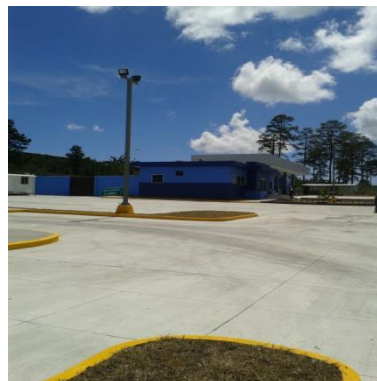
Estación de Peaje de Siguatepeque Terminada.

Estación de Peaje de Siguatepeque: Presenta un avance ejecutado de 100%. Está pendiente la visita de inspección del comité de aceptación y la elaboración del acta de aceptación por parte de INSEP. El 15 de Noviembre se inició el cobro del peaje en esta Estación.

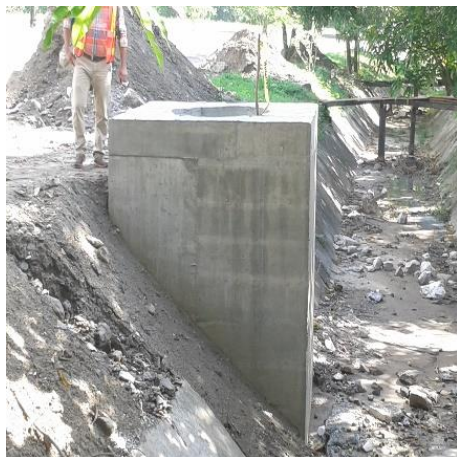
Se observó que han colocada estructuras para conducción de energía eléctrica que invaden el derecho de vía de la carretera y están justo al lado del hombro, situación que es de grave peligro para los usuarios de la vía.

Estructura para postes de energía eléctrica cerca del hombro

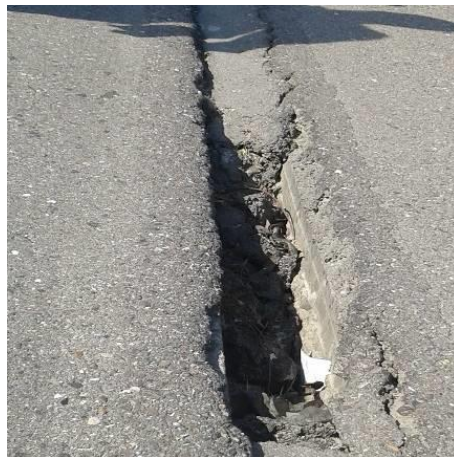
Grieta en superficie de rodadura Tramo San Pedro Sula - Cortés

El concesionario debe retomar el trabajo de sello de grietas, ya que hay tramos en donde se ha desprendido, provocando filtraciones de agua hacia la estructura de pavimento.

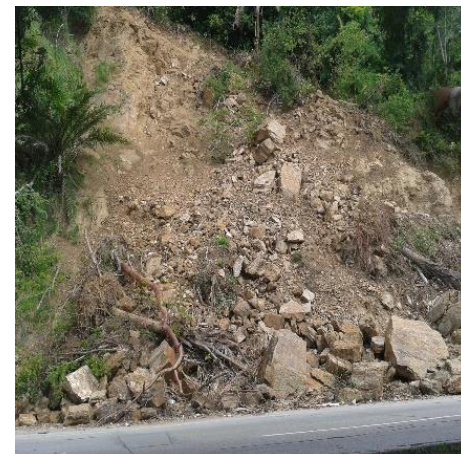
Derrumbes: existen dos derrumbes que el concesionario está pendiente de remover, uno en el km 13+000 lado izquierdo que tiene aproximadamente 60 m³ de material que limpiar, el otro está

ubicado en el km 24+000 lado izquierdo, este tiene aproximadamente 500 m³, este tiene obstruido el paso por el hombro y es de mucho riesgo ya que hay material suelto que en cualquier momento puede caer a la vía.

Derrumbe sin remover en Km 24 tramo SPS – Puerto Cortés
