## INFORME MENSUAL DIRECCIÓN TÉCNICA

**Nombre del Proyecto:** Corredor Logístico Goascorán-Villa de San Antonio y Tegucigalpa-San Pedro Sula-Puerto Cortés

**Periodo del Informe:** ABRIL 2016

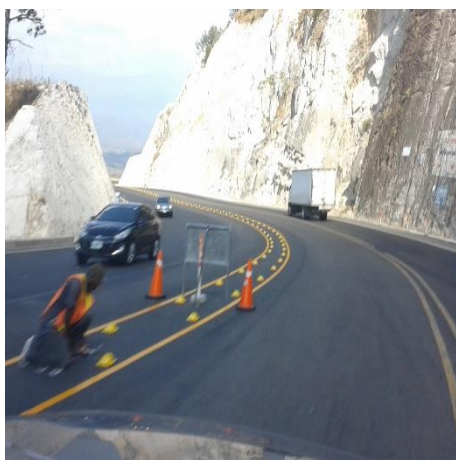
*Colocación de boyas centrales Tramo Fin del Valle de Comayagua - Siguatepeque*

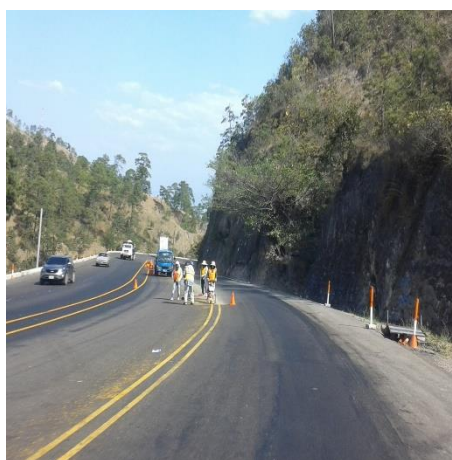
*Remoción de señalización horizontal anterior reflectivas tramo Fin del Valle de Comayagua – Siguatepeque.*

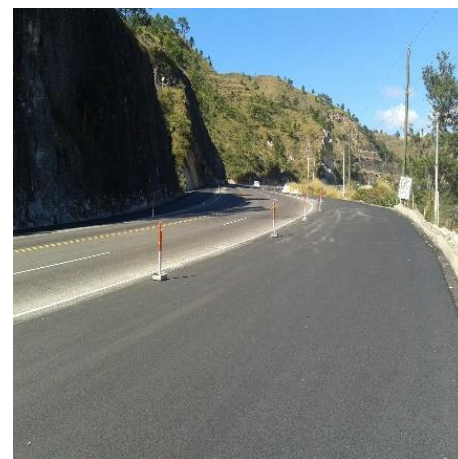
*Trabajos de Pavimentación en tramo Fin del Valle de Comayagua - Siguatepeque*

En este mes el concesionario tuvo un notable avance en las actividades correspondientes a la Estructura de Pavimento, específicamente en colocación y afinamiento ya que han tenido condiciones climatológicas favorables, permitiendo que el Concesionario realice los trabajos de colocación de capas de sub base y base granular entre los kilómetros 108 y 114.

La actividad de carpeta asfáltica colocada y compactada, tuvo avance entre las estaciones 108+000 a 114+200, con la colocación de la primera capa de 6 cm y la segunda de 5 cm.

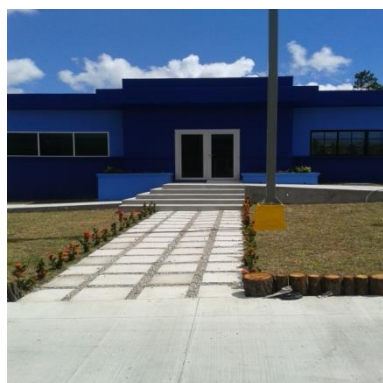
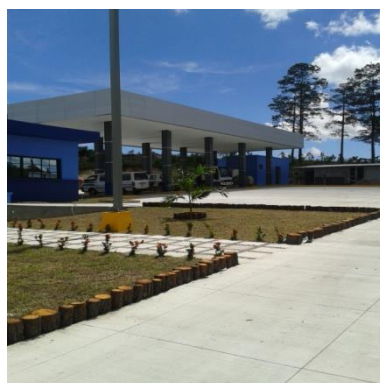
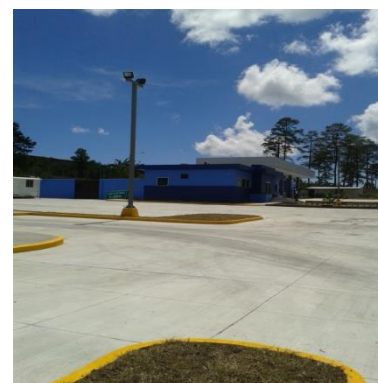
*Estación de Peaje de Siguatepeque Terminada.*

**Estación de Peaje de Siguatepeque:** Presenta un avance ejecutado de 100%. Está pendiente la visita de inspección del comité de aceptación y la elaboración del acta de aceptación por parte de INSEP. El 15 de noviembre se inició el cobro del peaje en esta Estación.

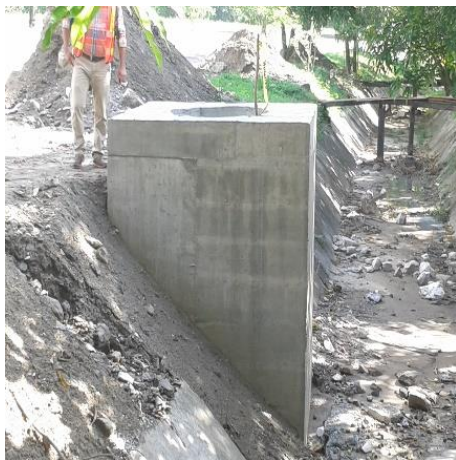
Se observó que han terminado con la colocación de estructuras para conducción de energía eléctrica que invaden el derecho de vía de la carretera y están justo al lado del hombro, situación que es de grave peligro para los usuarios de la vía.

*Estructura para postes de energía eléctrica cerca del hombro*

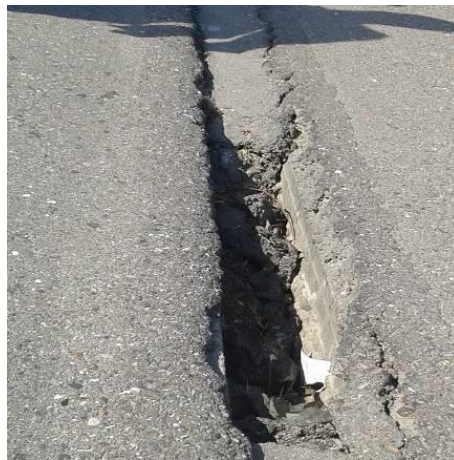
El concesionario debe retomar el trabajo de sello de grietas, ya que hay tramos en donde se ha desprendido, provocando filtraciones de agua hacia la estructura de pavimento.

*Grieta en superficie de rodadura Tramo San Pedro Sula - Cortés*

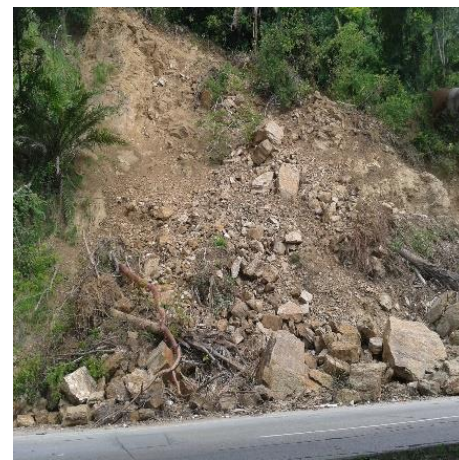
**Derrumbes:** existen dos derrumbes que el concesionario está pendiente de remover, uno en el km 13+000 lado izquierdo que tiene aproximadamente 60 m<sup>3</sup> de material que limpiar, el otro está ubicado en el km 24+000 lado izquierdo, este tiene aproximadamente 500 m<sup>3</sup>, este tiene obstruido el paso por el hombro y es de mucho riesgo ya que hay material suelto que en cualquier momento puede caer a la vía.

*Derrumbe sin remover en Km 24 tramo SPS – Puerto Cortés*
