## INFORME MENSUAL DIRECCIÓN TÉCNICA

**Nombre del Proyecto:** Corredor Logístico Goascorán-Villa de San Antonio y Tegucigalpa-San Pedro Sula-Puerto Cortés

**Periodo del Informe:** MAYO 2016

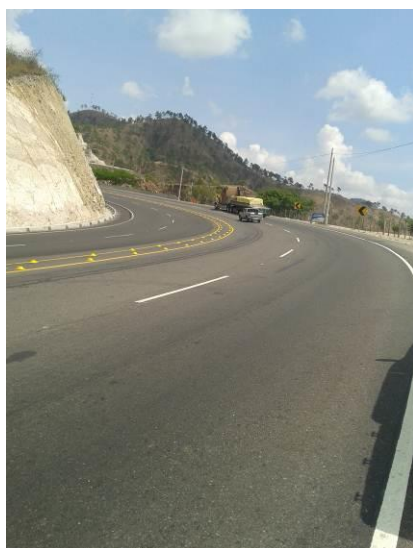
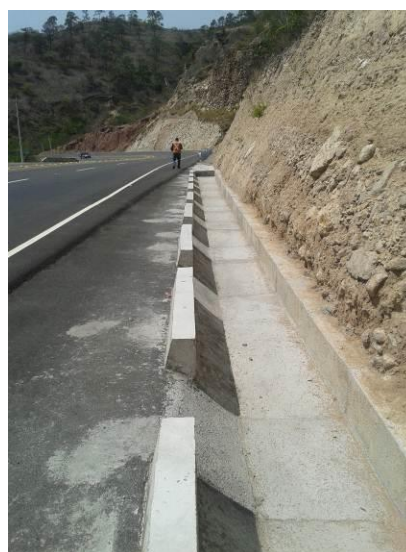
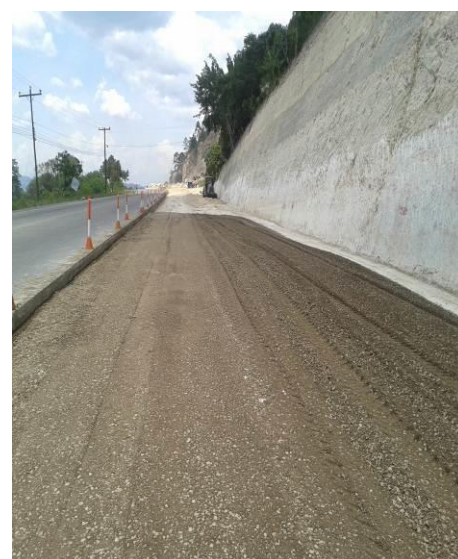
*Trabajos de Ampliación entre Fin del Valle de Comayagua y Siguatepeque*

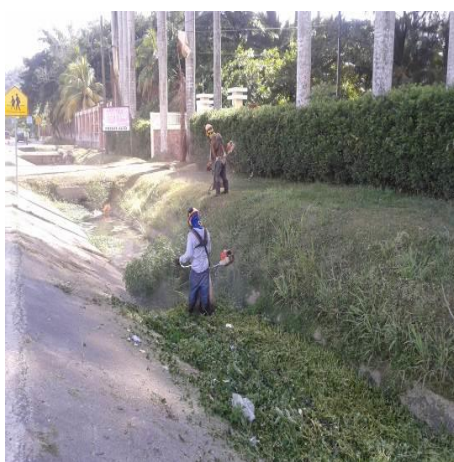
*Limpieza del derecho de vía*

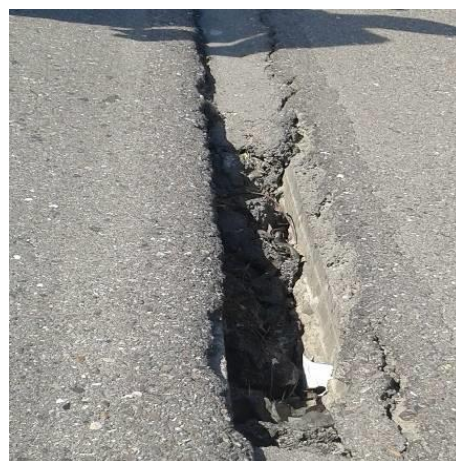
En este tramo se han manifestado baches en los hombros y obstrucciones en las estructuras de drenaje menor. Se debe retomar el trabajo de sello de grietas, ya que hay tramos en donde se ha desprendido, provocando filtraciones de agua hacia la estructura de pavimento.

*Grieta en superficie de rodadura Tramo San Pedro Sula - Cortés*

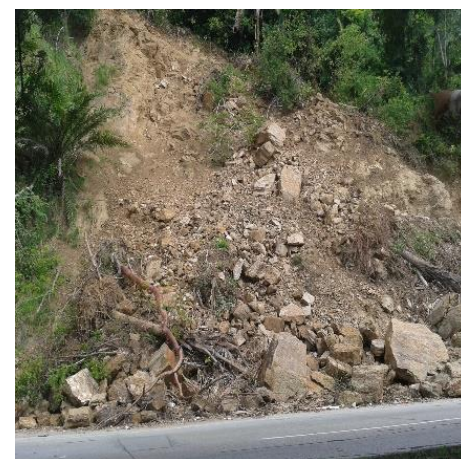
**Derrumbes:** existen dos derrumbes que el concesionario está pendiente de remover, uno en el km 13+000 lado izquierdo que tiene aproximadamente 60 m3 de material que limpiar, el otro está ubicado en el km 24+000 lado izquierdo, este tiene aproximadamente 500 m3, este tiene obstruido el paso por el hombro y es de mucho riesgo ya que hay material suelto que en cualquier momento puede caer a la vía.

*Derrumbe sin remover en Km 24 tramo SPS – Puerto Cortés*
