## INFORME MENSUAL DIRECCIÓN TÉCNICA

**Nombre del Proyecto:** Corredor Logístico Goascorán-Villa de San Antonio y Tegucigalpa-San Pedro Sula-Puerto Cortés

**Periodo del Informe:** JULIO 2016

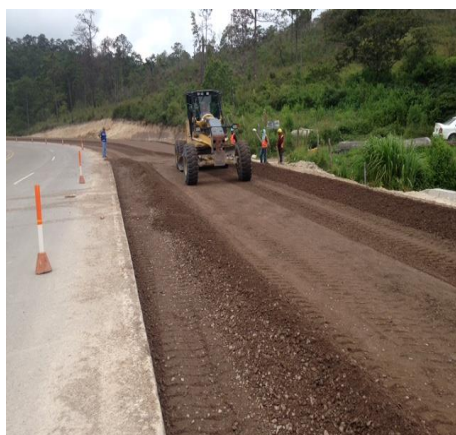
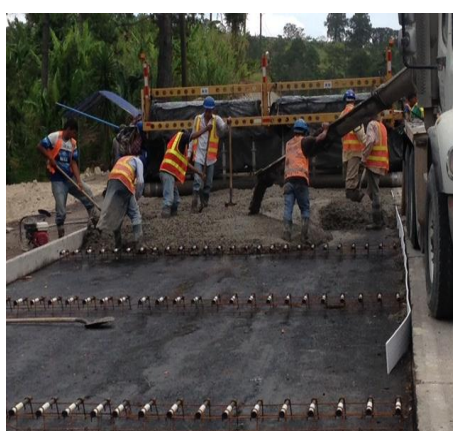
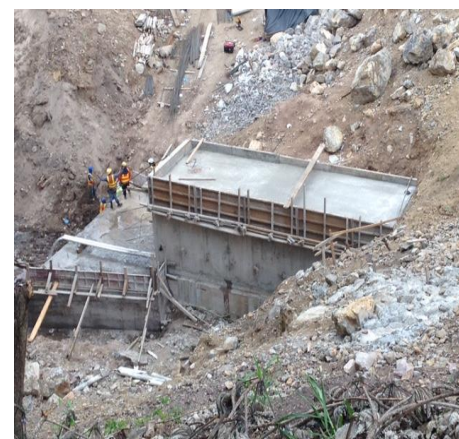
*Trabajos de ampliación Siguatepeque y Taulabé*

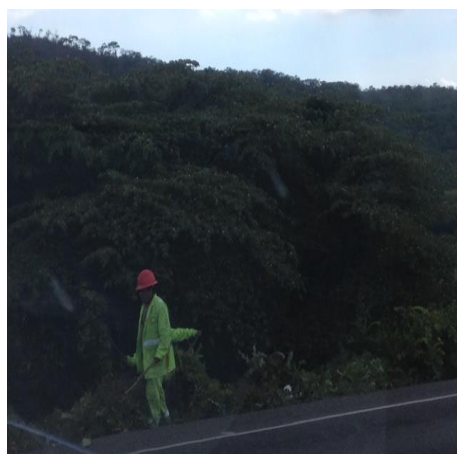
*Limpieza del derecho de vía*

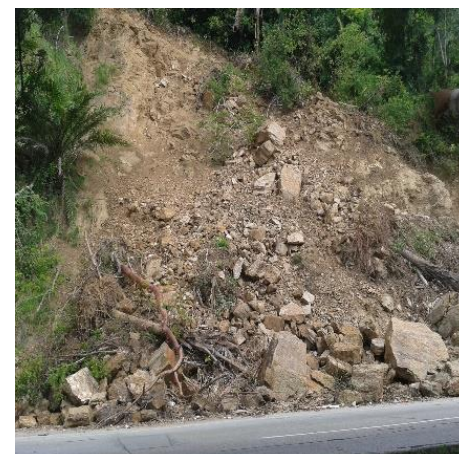
**Derrumbes:** existen dos derrumbes, uno en el km 13+000 lado izquierdo que tiene aproximadamente 60 m<sup>3</sup> de material que limpiar, el otro está ubicado en el km 24+000 lado izquierdo, este tiene aproximadamente 500 m<sup>3</sup>, el Concesionario ha comenzado con los trabajos de remoción de los derrumbes.

*Derrumbe sin remover en Km 24 tramo SPS – Puerto Cortés*
