INFORME MENSUAL DIRECCIÓN TÉCNICA

Nombre del Proyecto: Corredor Logístico Goascorán-Villa de San Antonio y Tegucigalpa-San Pedro Sula-Puerto Cortés

Periodo del Informe: FEBRERO 2016

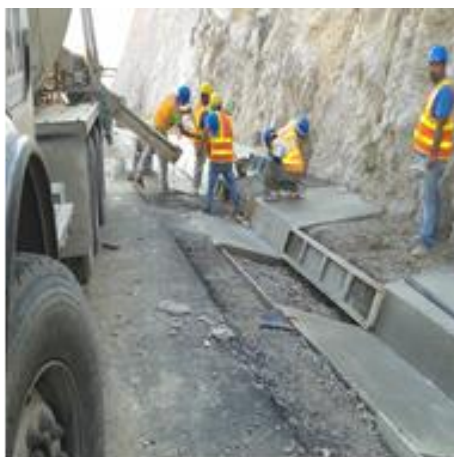
Construcción de cunetas en obras de ampliación

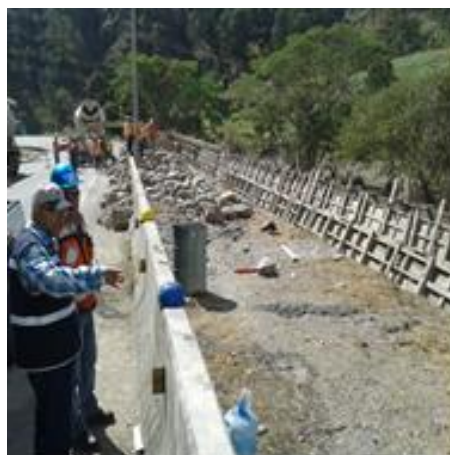
Construcción de muros de contención en obras de ampliación

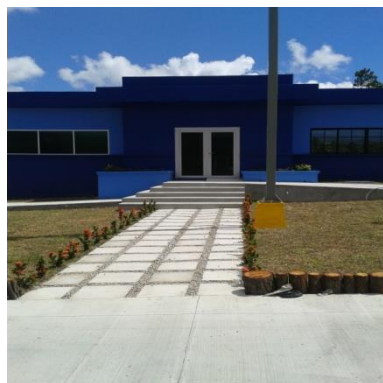
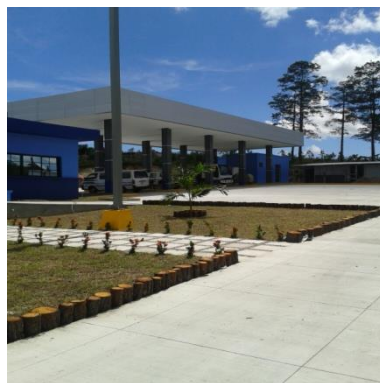
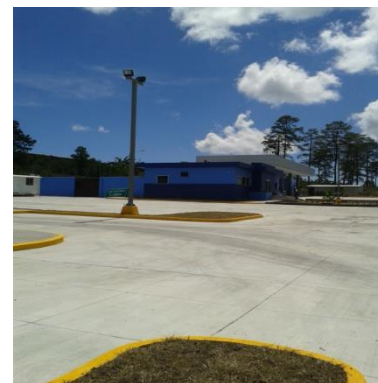
Estación de Peaje de Siguatepeque Terminada.

Estación de Peaje de Siguatepeque: Presenta un avance ejecutado de 100%. Está pendiente la visita de inspección del comité de aceptación y la elaboración del acta de aceptación por parte de INSEP. El 15 de Noviembre se inició el cobro del peaje en esta Estación.

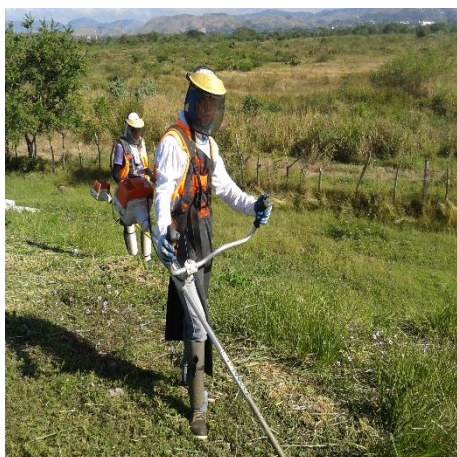
*Trabajos de Mantenimiento
Rutinario y Preventivo*

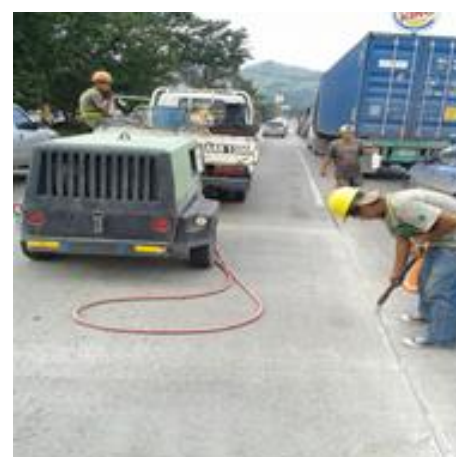
*Bacheo en losas de concreto
tramo SPS – Puerto Cortés*

Se comenzaron las actividades de mantenimiento periódico con la reparación de la calzada de rodadura de la autopista, reparaciones que ejecuta la empresa D'coin, subcontratada por el Concesionario.

- Marcación de baches en concreto Hidráulico.
- Corte y demolición de concreto para delimitar el bache
- Fundición con concreto de Baches
- Sellado, con material bituminoso, del borde de los baches fundidos.
